土木工程拓展署

合約編號 CE47/2014(GE)
- 近大埔新娘潭路的長遠防治山泥傾瀉計劃
- 3SE-D/SA2

工程項目簡介
(版本 4.5)
二零二零年八月

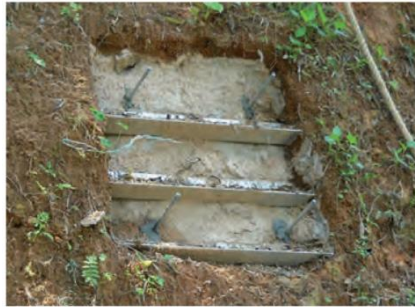
(a) Steel supports on nail heads

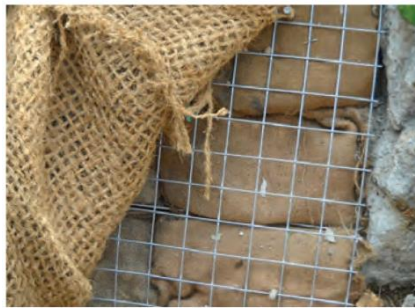
(b) Soil bags with mesh bolted in place

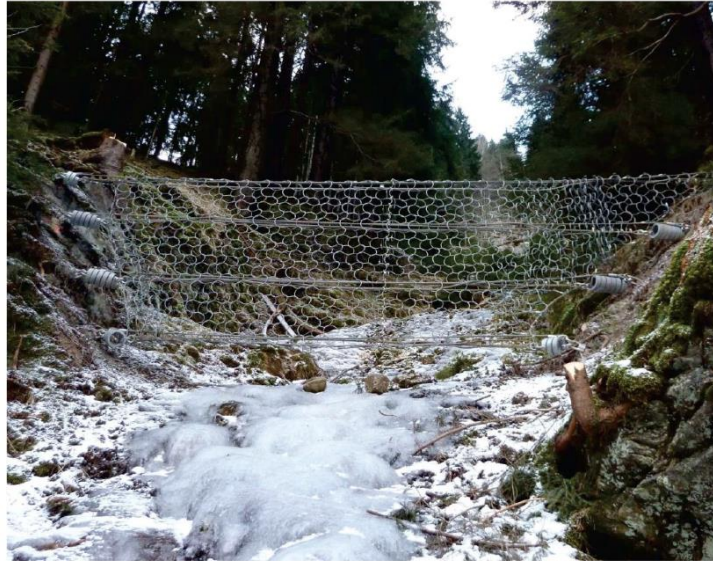
河道上的柔性泥石防禦網 Trumer (2013b)

地點：加拿大

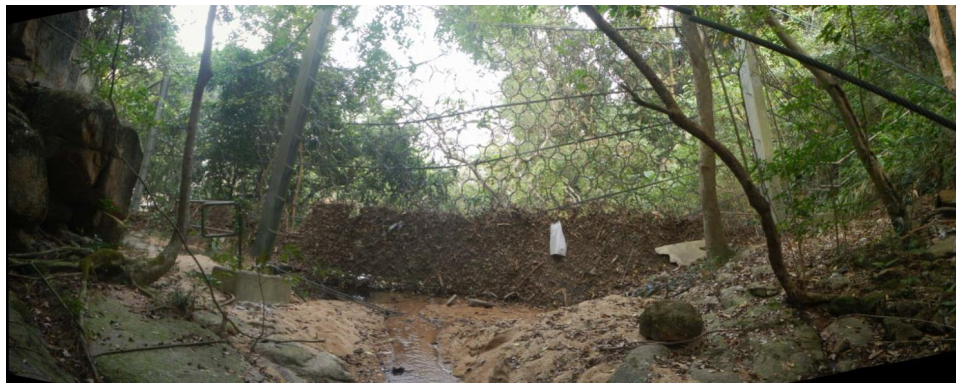
裝置 7SE-A/DN6

河道上的柔性泥石防禦網

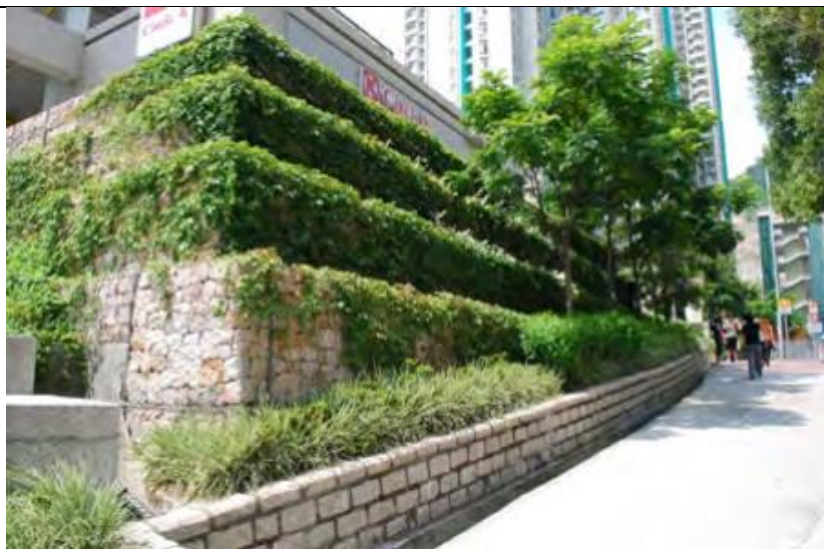
於石籠泥石壩上建立植披
(撮自土力工程處刊物 No. 1/2011)

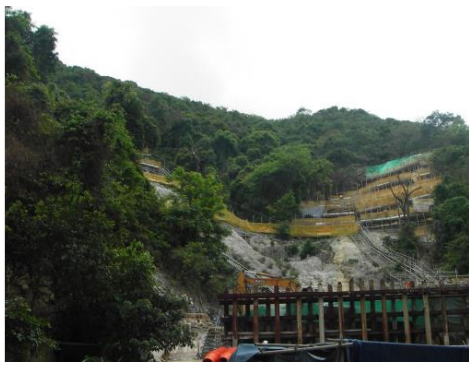
相片 1 展示動土時的狀態

相片 1-3 展示成功修復受影響的項目地點。此項目位於香港大學周亦卿樓後的斜坡，由嘉科工程顧問有限公司進行，斜坡編號為11SW-A/NS18。

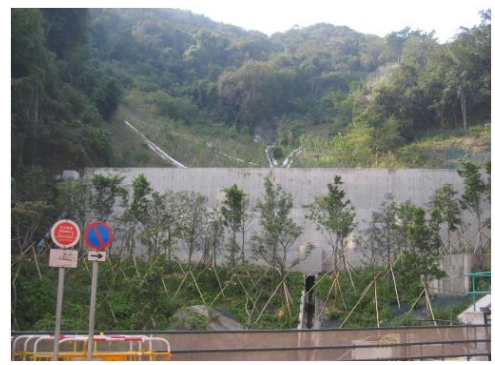
相片 2 展示工地於植被培植期時的狀態

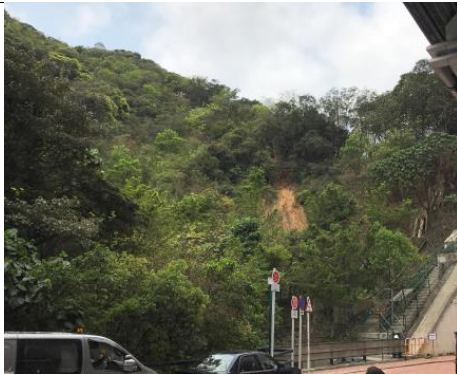
相片 3 展示工地於植被培植期後的狀態

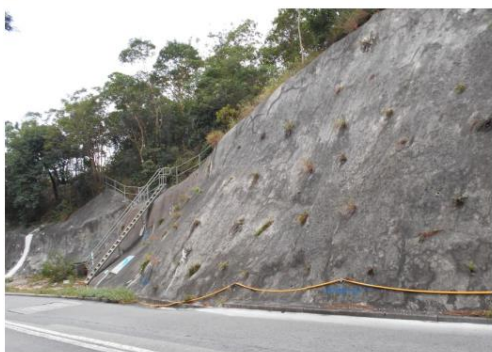
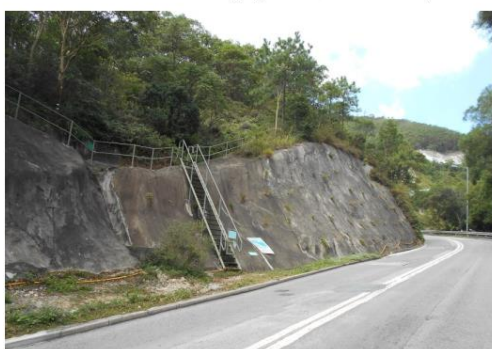
相片 6 斜坡改善工程前

General View of the Slope (Date: 2 November 2015)

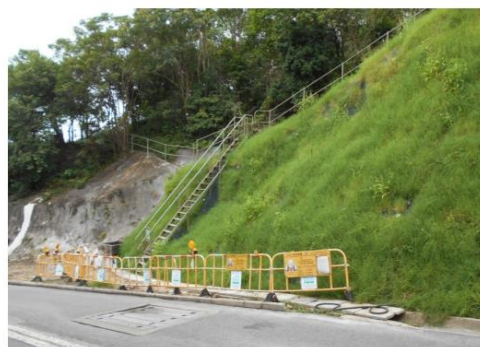
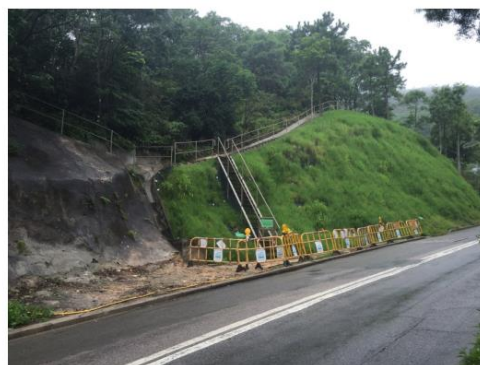
相片 7 斜坡改善工程後

Photo 1: General View of the Slope (Date: 12 August 2016)

Photo 2: General View of the Slope (Date: 12 August 2016)
